2021年11月9日

太平洋セメント株式会社

### 弊社埼玉工場における爆発事故について（第四報）

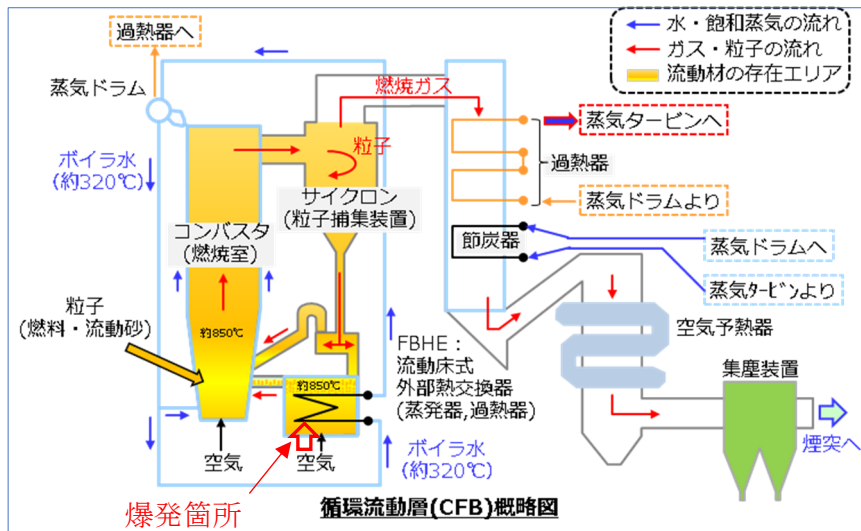
### ●CFB概略図

今回、事故発生箇所となったFBHE (Fluidized bed heat exchanger) とは流動床式外部熱交換器で、過熱器管と蒸発器管で構成されており、高温 (550~850℃) の流動砂により熱交換を行っています。

- ・ F B H E 内において、爆発事故の起点になったと思われる蒸発器管の破断が 1 カ所確認されました。

- ・ F B H E 内の流動砂による経年的な摩耗のため、蒸発器管の外面が減肉し管内圧力に耐えられず破孔しました。
- ・ 破孔した箇所から大量の飽和水が漏洩し、蒸発器管外部にある大量の高温流動砂に接触したことにより急激に気化し体積膨張が生じて、水蒸気爆発に至りました。

破孔の原因となった蒸発器管の外部減肉点検は、1996 年の運転開始から 2008 年まで外面測定データから摩耗進行が見られなかったため、検査会社の推奨を参考に 2009 年からは目視点検としておりました。しかしながら目視では摩耗を発見することが困難であったことにより、今回の事故が発生したものと反省しております。

- ・ F B H E における点検基準の見直し（定期的な肉厚測定実施）
- ・ 担当者の増員と上職による確認体制
- ・ 本社・工場間およびメーカーとの情報共有
- ・ 定期的な教育の実施
