太平洋セメント株式会社 埼玉工場
自家発電設備 爆発事故調査報告書

2021年11月9日

太平洋セメント株式会社 事故調査委員会

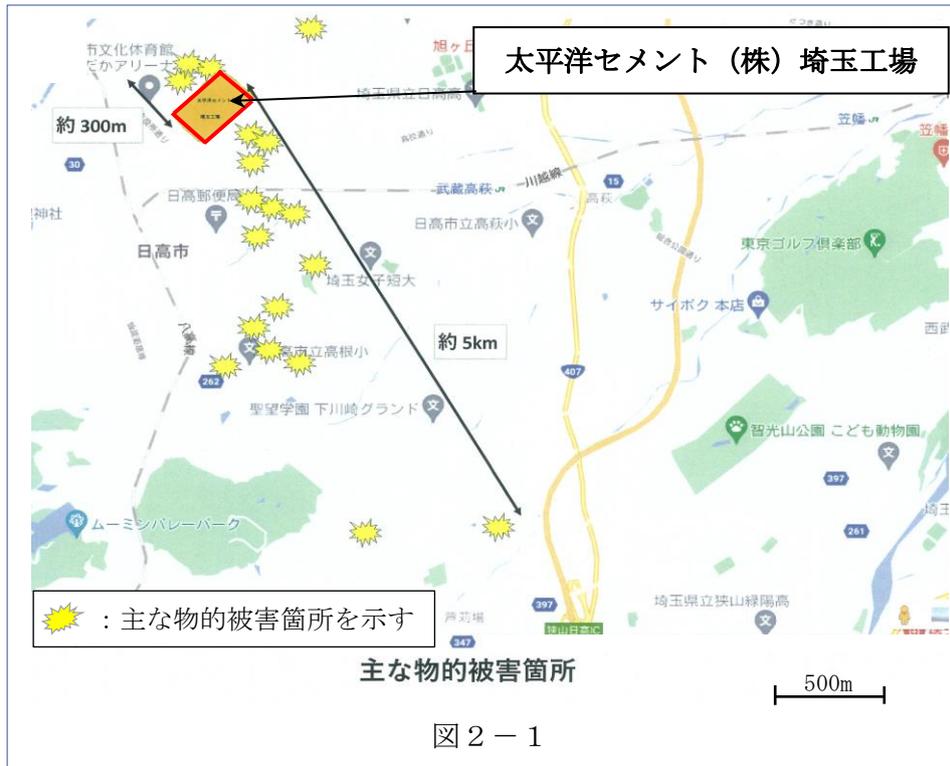
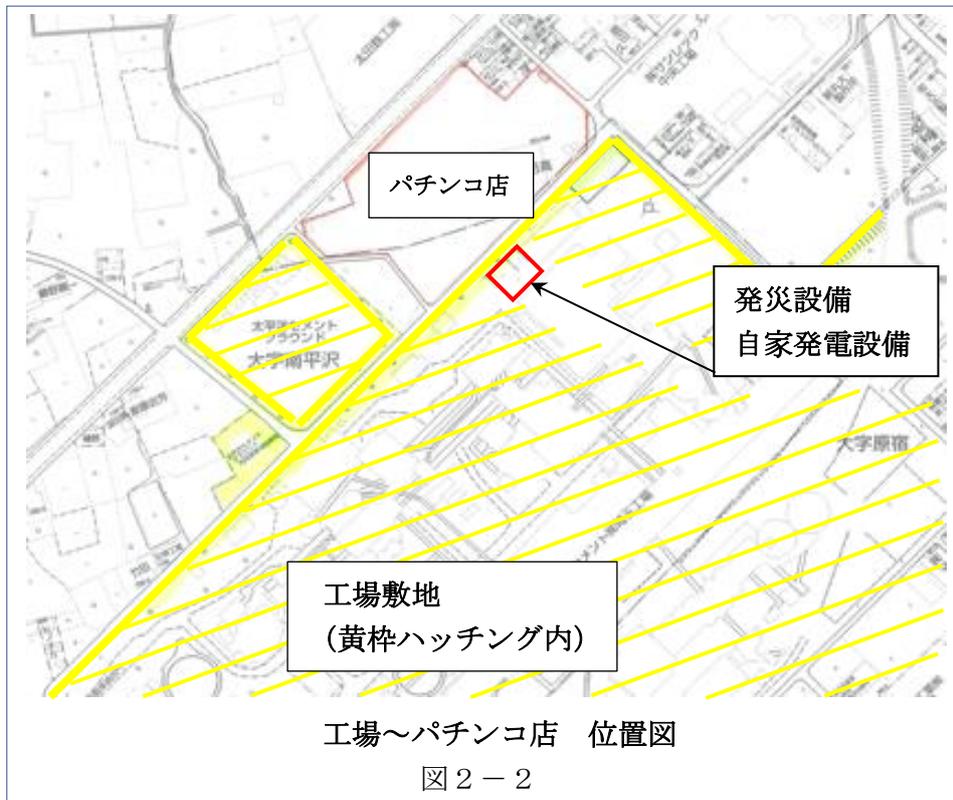
発災施設であるボイラの北側に位置するパチンコ店周辺へのがれき飛散・降灰、および工場南側に位置する建屋・家屋・車両・畑への降灰が工場から南南東方向へ最大5kmの距離に亘って発生した。

- ・店舗屋根穴あき、屋上照明設備、屋外駐輪場、監視カメラ、駐車場舗装損傷。
- ・駐車場への飛散物堆積(範囲 約 9,900m²)。
- ・上記の被害により4日間の休業。

- ・修理不可 : 18台 (1台は爆発飛散物により車体全焼)
- ・修理対応可能 : 21台
- ・洗車対応 : 1台

- ・家屋、庭および畑への降灰 : 60件
- ・パチンコ店以外の車両への降灰 : 87台

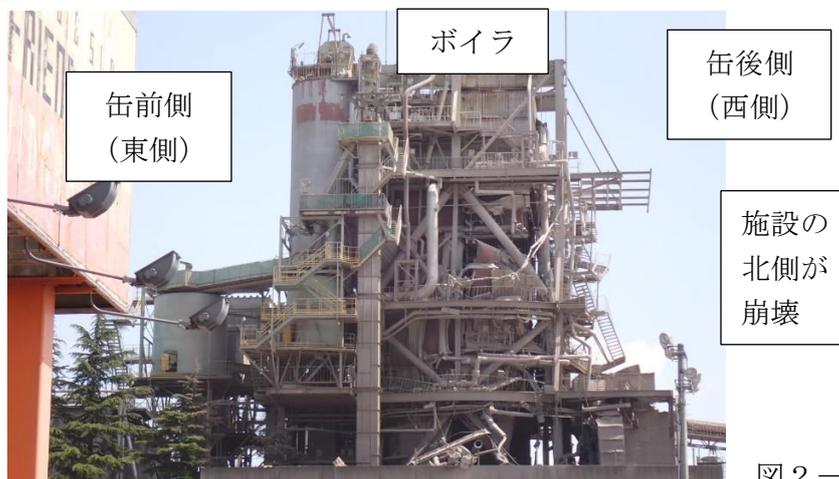
図2-3

ボイラ火炉および外部熱交換器（FBHE：Fluidized Bed Heat Exchanger、以下FBHE）エア室脱落、火炉および煙道の前壁・後壁・右壁管パネル湾曲変形・ボイラ本体支柱および各階梁変形・その他各所穴あき、脱落、変形等あり。（図2-3、図2-4、図2-5参照）

- ・火炉および煙道の前壁・後壁・右壁管パネル湾曲変形圧壊
- ・FBHE 変形脱落

- ・柱および各階梁変形
- ・床の各所穴あき、脱落、変形
- ・一部階段の脱落

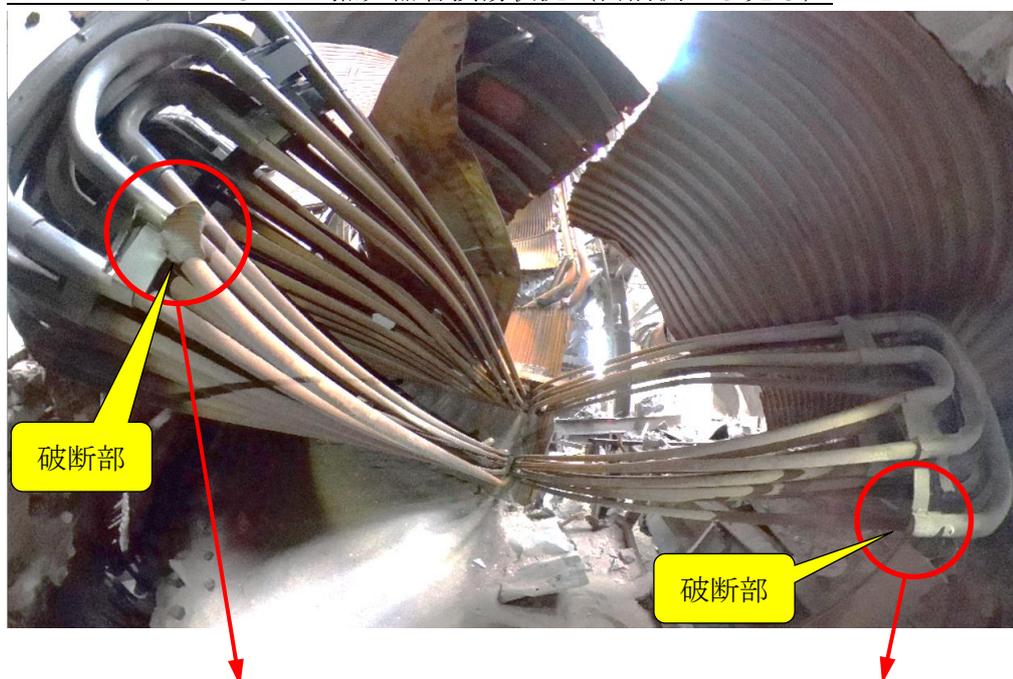
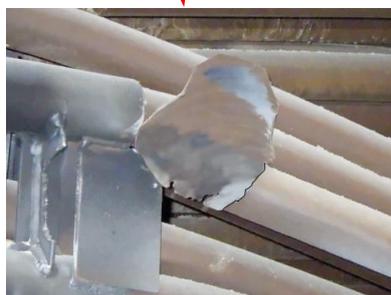
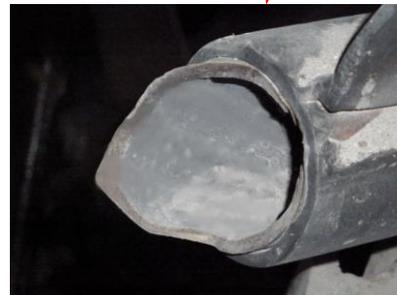
図 5-1-1

1) FBHE 蒸発器管の缶右から#4 パネル目最下段管、バンド部二重管付け根付近からの破断が確認された。

2) FBHE 蒸発器管は、破断した#4 パネル目を境に缶左右に変形していた。

3) 管破断部を目視確認の結果、外面地側（下側）の減肉が確認された。

以上の状況から、#4 パネル目最下段管、バンド部二重管付け根付近の破断が爆発の起点と判断した。

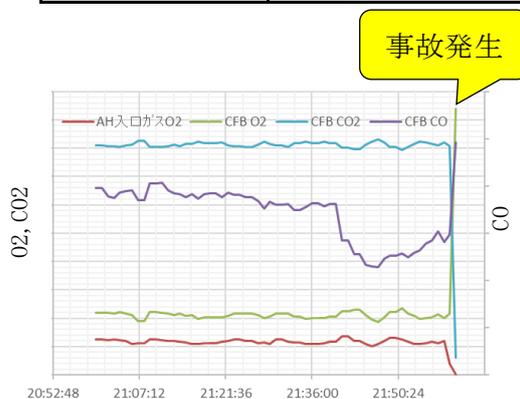
異常事態発生前の運転データ(排ガス)
事故発生までは正常に運転されていた。

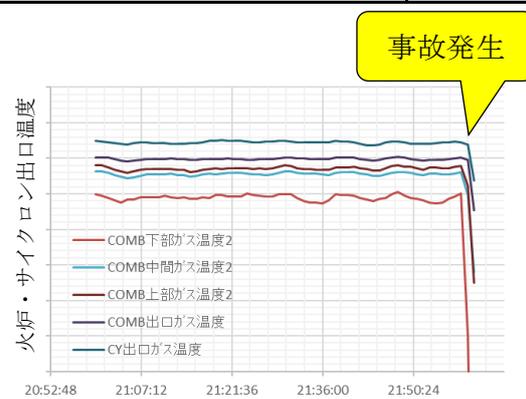
異常事態発生前の運転データ(燃焼温度)

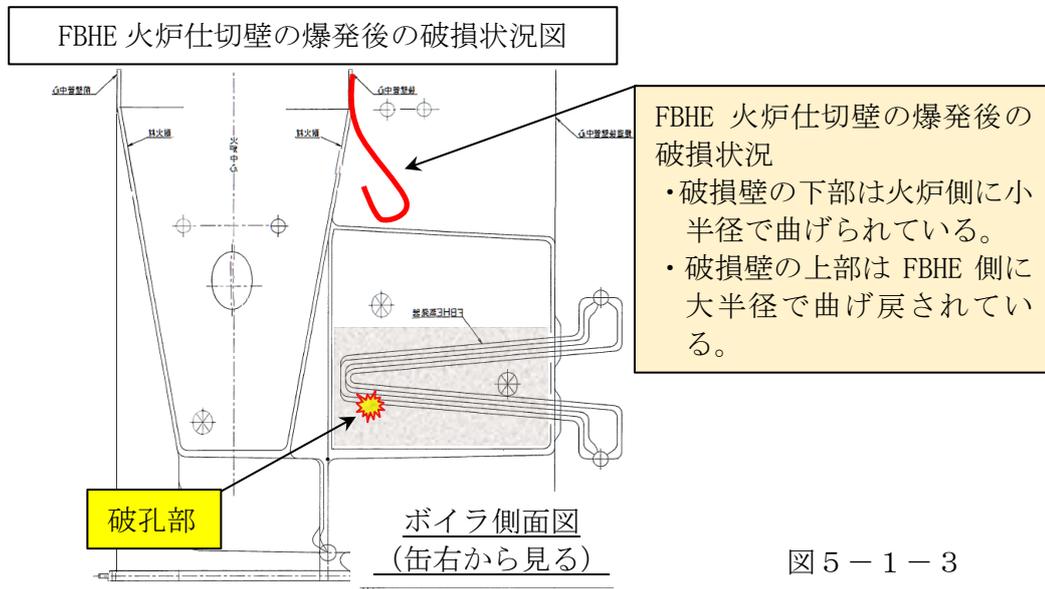
図5-1-3

爆発の原因はFBHE 蒸発器管破孔による水蒸気爆発と判断できるが、図5-1-3から、短時間に以下の連鎖した水蒸気爆発が発生したと推測する。

- ① 減肉によるFBHE 蒸発器管の破孔
- ② FBHE 室の狭い空間で大量かつ高温の流動砂が存在する空間で大量の飽和水が漏洩
- ③ FBHE 室の損傷
漏洩した大量の飽和水が大量の流動砂からの受熱により水蒸気となりFBHE 内の圧力が急上昇し(水蒸気爆発)、以下のFBHE 損傷が発生
 - ・ 火炉/FBHE 仕切壁破断
 - ・ FBHE 右側壁上部破断 等

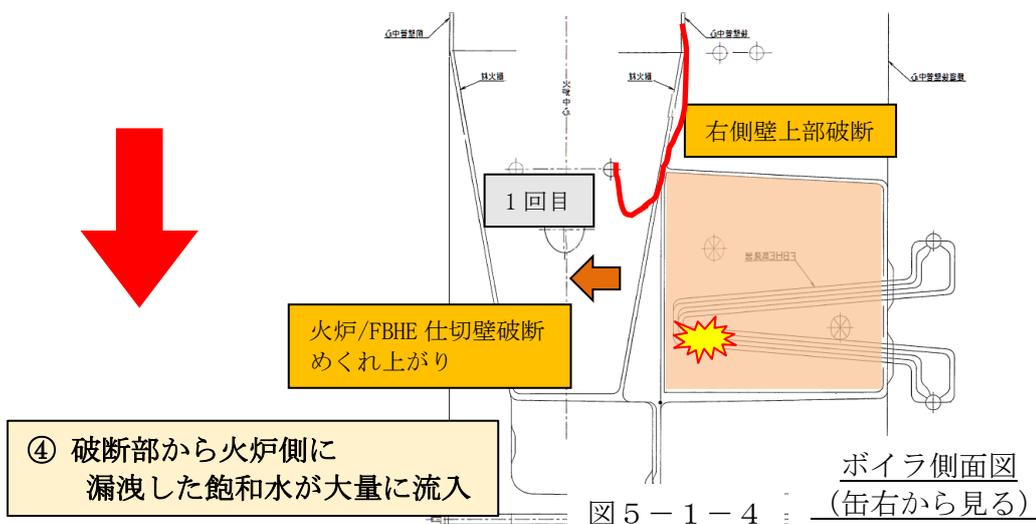
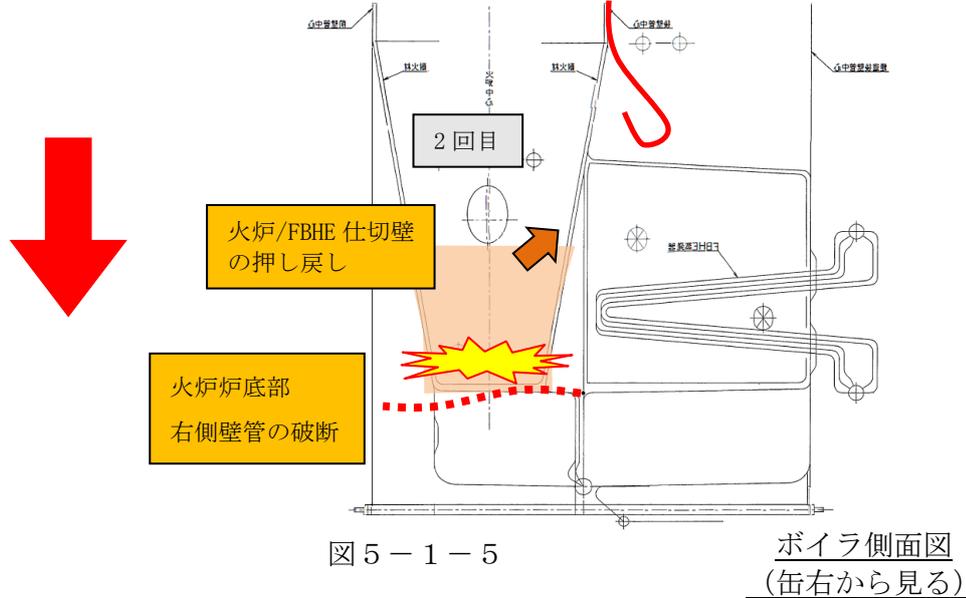
図5-1-4

⑤ 火炉の損傷

火炉側に流入した大量の飽和水が大量の流動砂からの受熱により水蒸気となり圧力が急上昇し（水蒸気爆発）、以下の事象が発生

- ・ 火炉炉底部右側壁管の破断
- ・ その他後部煙道後壁の損傷 等

瞬時の爆発現象となりボイラ全体の破損に至ったと考察できる。

FBHE 蒸発器管において、減肉部が通常運転時の管内圧に耐えられなくなり、#4 パネルが破孔した。破孔により大量の飽和水が FBHE 室に漏洩し大量の高温流動砂と接触したことで水蒸気となり著しく体積膨張した結果、FBHE 室内の圧力が急上昇し、#4 パネルを破断させるとともに、FBHE 缶右側壁上部及び火炉と FBHE 室の仕切壁を破断させた。

破断により更に大量の飽和水が火炉側下部の大量の高温流動砂に接触し、短時間に連鎖した水蒸気爆発が火炉側でも発生しボイラ全体の破損に至った。

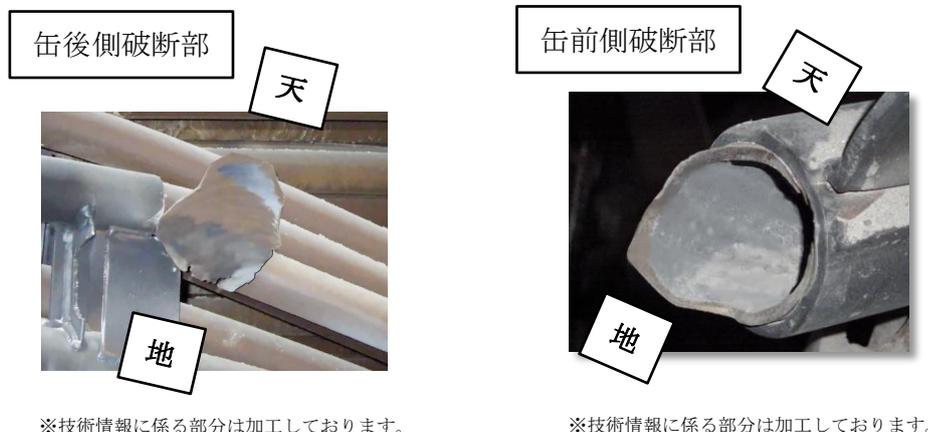
図 5 - 2 - 1

- 地側に外面減肉傾向が観られた。
- 缶前側破孔部では二重管も地側に外面減肉が観られた。
- 内面は黒色を呈し、主にマグネタイトで被覆されており、内面腐食による減肉の兆候は観られなかった。

- 目視点検から、地側が外面減肉傾向にあった。
- 缶前側の二重管についても地側に外面減肉が観られた。

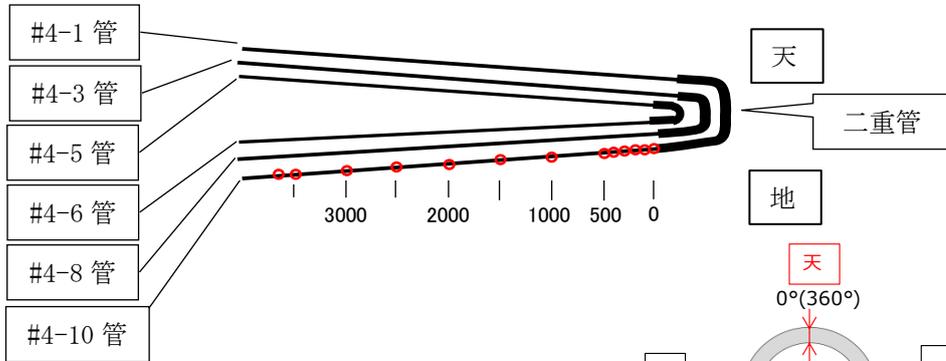
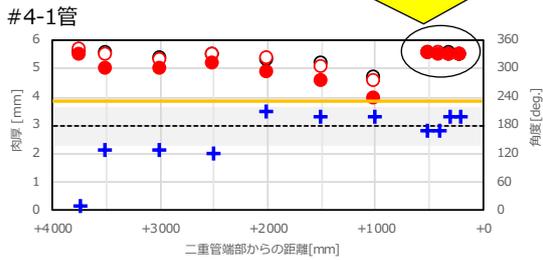
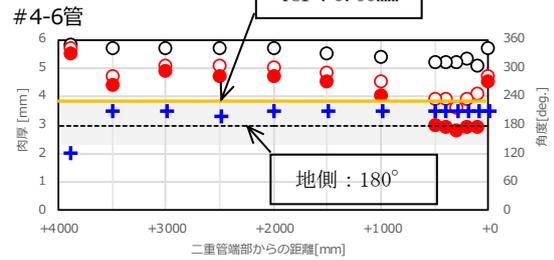
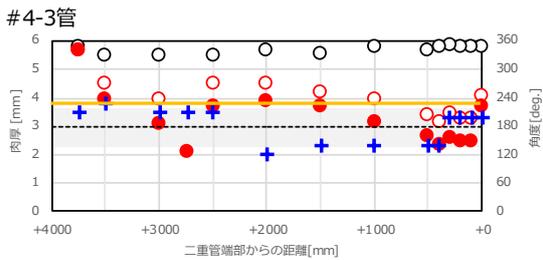
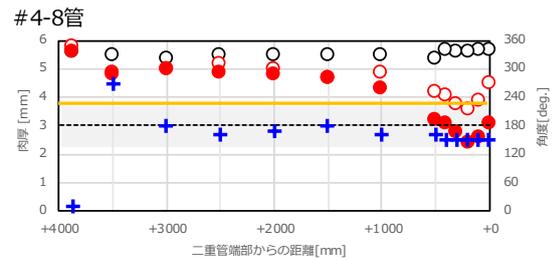
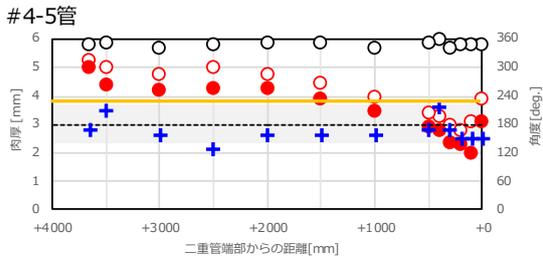
#4 パネル (缶左から見る)

内面減肉により、2019年に上段1段の缶前側短管取り換え実施。

- ・天側については、元厚 $t=5.6\text{mm}$ (注1) に対し微少な減肉であった。
- ・地側に減肉傾向が確認され、下段の下側 9, 10 段および上段の下側 4, 5 段に多く確認された。
- ・ベンド部二重管の先端から 1,000mm 以内に集中していた。
また、 135° 、 225° (下側斜めの両 45°) 付近に多く確認された。

(1) 減肉部への対応として、管の部分更新または、地側プロテクタを施工する。

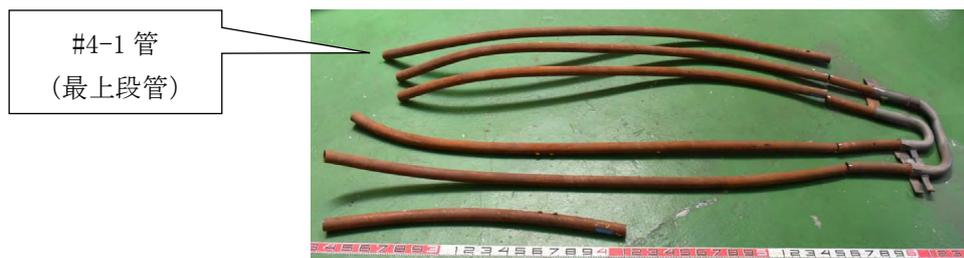
#4 パネル(缶左から見る)

<考察>#4 パネルの内面腐食は確認されなかった。

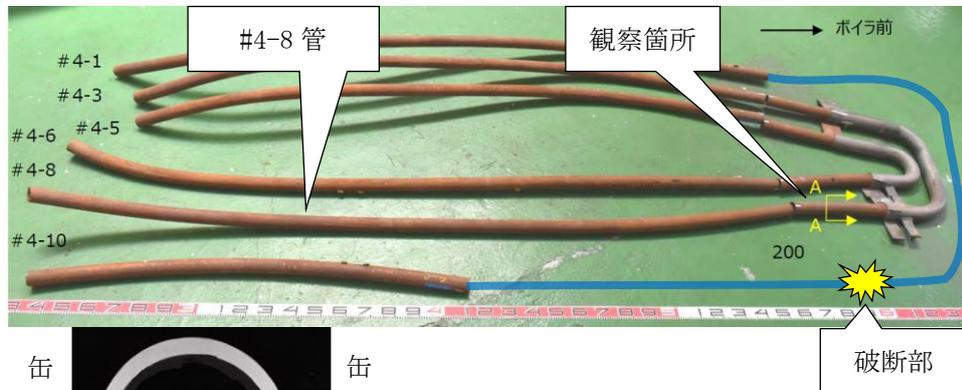
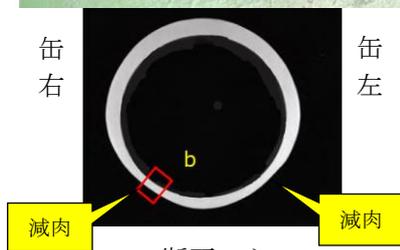
A-A 断面マクロ

- ・地側斜め 45° 近傍に必要最小肉厚 T_{sr} を下回る外面減肉(減肉量 3mm 以上)が確認された。

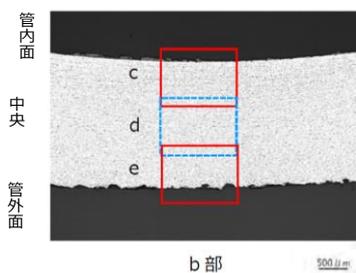
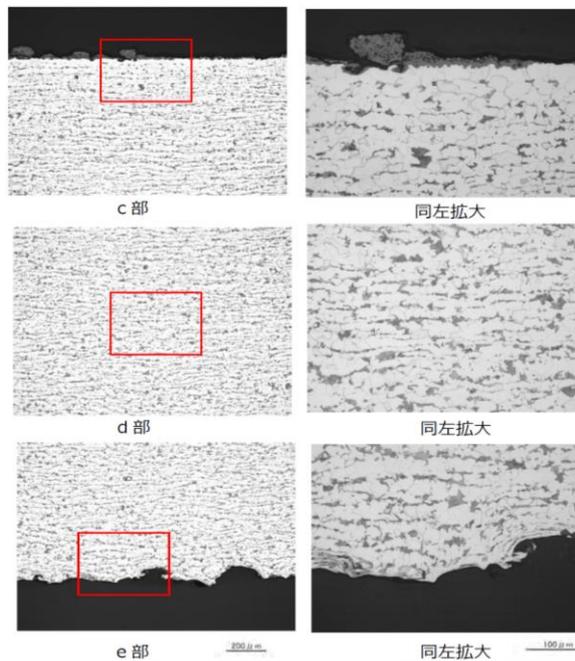
b 部組織 (c・d・e)

- ・破断部近傍位置の金属組織は健全なフェライト+パーライト組織であり、材料欠陥、クリープ損傷や亀裂等の異常は確認されなかった。

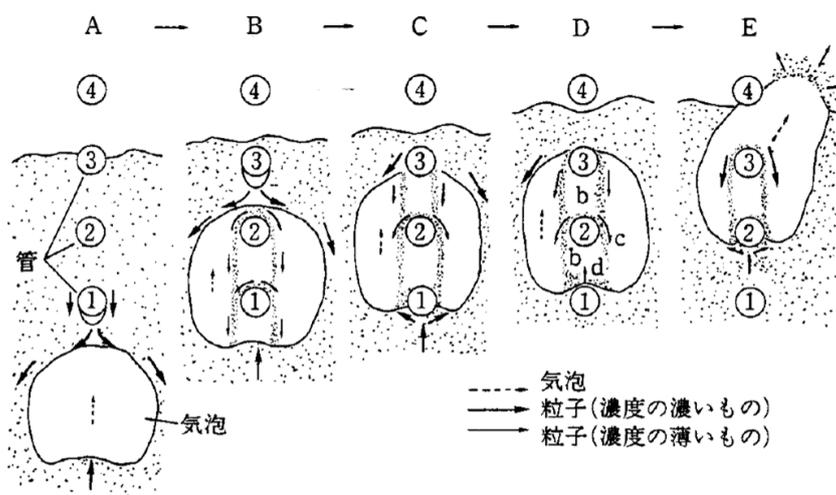
図5-2-4

蒸発器管は常に流動する砂（粒子）に接触し熱交換を行っており、図5-2-4の工程BCにおいてバブリングが上昇する過程で、工程Cにおいて、管①の下面に気泡が当たって横に分かれる際、砂粒子を巻き込み管に当たることで管の下半面の両45°付近を減肉させると考えられる。
