3Dレーザースキャナによる工場点検技術の開発

太平洋セメント株式会社 中央研究所研究開発推進部インフラ先進技術チーム 関根 麻里子
太平洋セメント株式会社 中央研究所研究開発推進部インフラ先進技術チーム 星 健太
太平洋セメント株式会社 中央研究所研究開発推進部インフラ先進技術チーム 住吉 裕次郎
太平洋セメント株式会社 中央研究所研究開発推進部インフラ先進技術チームリーダー 森 寛晃

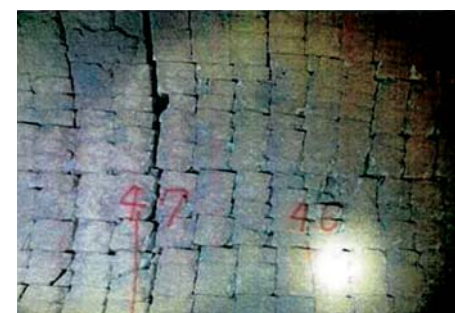
写真-1 レンガ斜行

セメント製造の主要設備であるロータリーキルン(以下、キルン)は巨大な円筒状の回転炉であり、複数の支点で全長を支持し、駆動装置にて回転する設備である。原料焼成のため内部は1,450℃に達し、鋼製キルンシェルを保護するため、内側に耐火物のレンガが施工されている。過大な温度やシェル変形、キルン中心軸のずれにより、レンガの溶融、損耗、剥離、圧壊や、配列が崩れる斜行(写真-1)などのレンガ故障¹⁾²⁾が生じる。レンガ故障を防ぐために、キルンの定期点検項目としてシェルの変形や厚さ、剛性、レンガ損耗状況を半年毎の定期修繕(以下、定修)時に把握している。

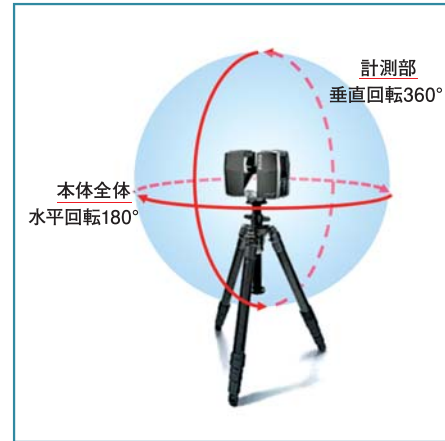
図-1 3Dレーザースキャナ

新たなキルン形状計測手法として、地形測量に用いられ、近年ではインフラ調査などで活用³⁾⁴⁾されている3Dレーザースキャナ(以下、3DLS)に着目した(図-1)。3DLSは測定対象物にレーザー光線を照射し、その距離と照射角度から対象物の座標値を算出する。また、レーザー照射部が垂直方向に360°回転し、本体全体が水平方向に180°回転することで全周囲における3次元空間の点群座標を取得できる。3DLSはレーザーを放射状に照射するため、計測対象が3DLSから離れるほど得られる点群の間隔が大きくなることや、照射角度が小さいとキルン内部の凹凸により死角が増える等の問題が生じる。これらを防ぐため、キルン内部の計測は計測機器を長手方向に20mずつ移動させて複数回計測を行い、各計測で得られたデータを繋ぎ合わせる。計測間には写真-2に示す直径約14cmの樹脂製基準球(以下、リファレンスボール)を3個以上ランダムに配置して計測データに含めることで、任意の3個のリファレンスボールで構成される三角形を複数の計測データの合成目印とする。レンガ残厚を求める際に

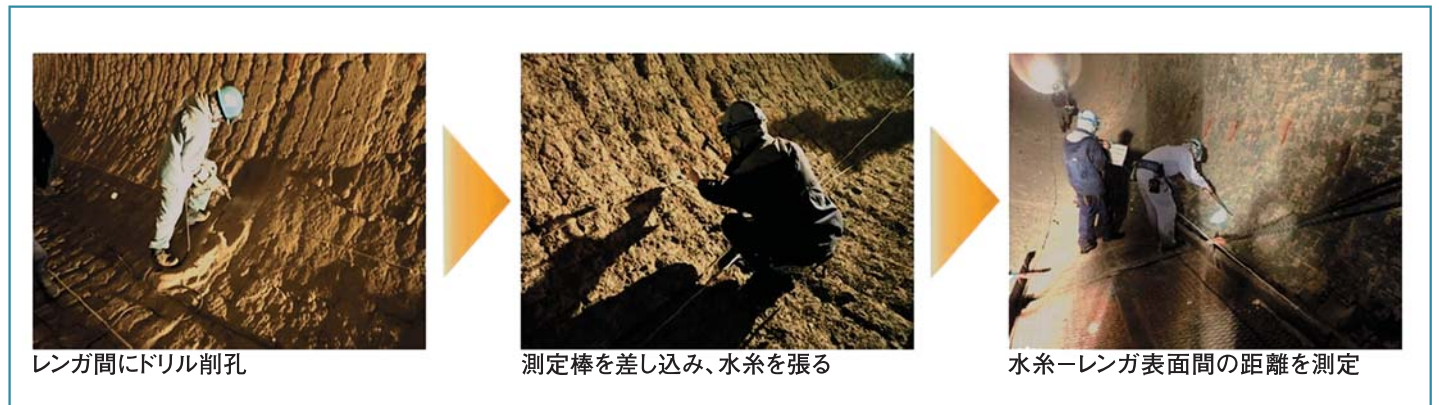
図-3 従来のレンガ残厚測定

キルン定修毎に、次の定修までの運転で残厚が規定値以下に損耗するレンガを巻替える。レンガ巻替えの目安となる残厚計測は、従来、以下の手順で手作業により行っている。キルン長手方向のライン上について、一定間隔にドリルで穴を開け、測定棒を差し込み、水糸で測定棒を繋いだ後、水糸と残レンガ表面までの距離を測り残厚を算出する(図-3)。

そのためキルン頭上方向など手の届かない範囲は目視での確認にとどまる。

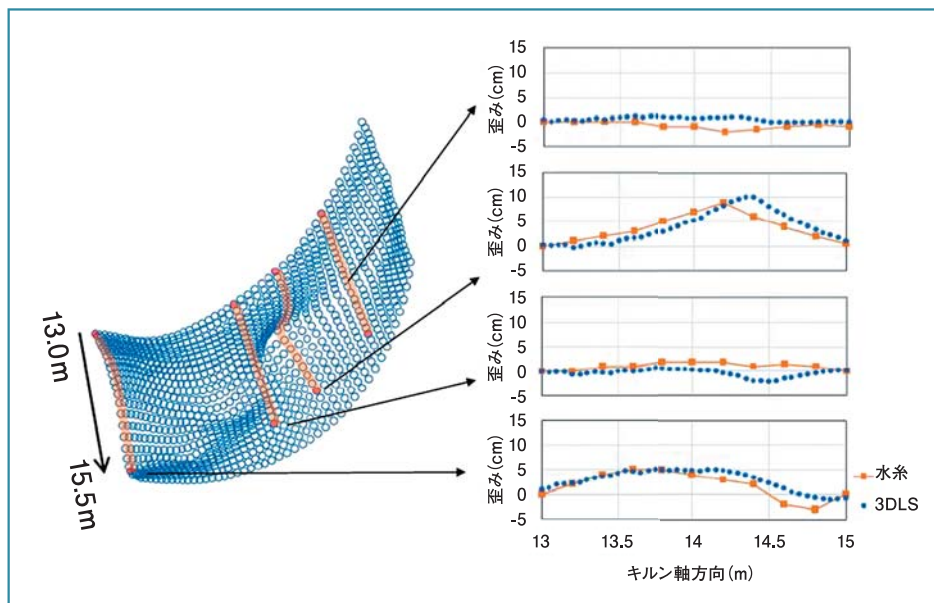
図-8 従来の計測手法と3DLSによる局所変形計測比較

13.5~15m付近でレンガ故障によりシェルが高温に晒されて生じた変形状況を表すもので、右のグラフに4ラインでの3DLSと従来手法の計測値比較を示す。従来の計測では、変形箇所を囲うように健全なシェル表面に2点基準をとり、基準点から同一高さの水糸を張り、水糸からシェル表面までの距離を測定する。図-8より、局所変形の大きさは両手法で概ね一致していることが分かる。水糸はライン上の計測に限られるのに対し、3DLSは面的に形状を取得でき、シェル局所変形を詳細に把握できる。これまで確認することが難しかった支点間を含む全体形状・局所変形に関する情報を短時間で精緻に得られる点が3DLSを用いるメリットである。

近似楕円の半径より小さい場合(計測データが内側)を赤、一致する場合を黄色、大きい場合(計測データが外側)を緑とし、キルン3Dコンタにカラーマッピングした。図-10は停止角度0°(21年計測)、180°(22年計測)、90°(23年計測)の計測データから得られた局所変形の分布を表す。キルン3Dコンタの向きを停止角度0°に統一して示す。22年と23年の結果には15m付近に局所的な赤い特徴(丸で囲む箇所)がキルン下方に見られる。これは図-8に示すレンガ故障後のシェル塑性変形を捉えたものである。従来の水糸計測は故障発生時に該当箇所で行われるのみで、故障発生箇所以外の局所変形の有無は不明である。本手法であればキルン全面に対して局所変形の分布を把握できるので、不健全箇所のスクリーニングとしての活用が期待できる。
