太平洋セメント株式会社 埼玉工場
自家発電設備 爆発事故調査報告書

2021年11月9日

太平洋セメント株式会社 事故調査委員会

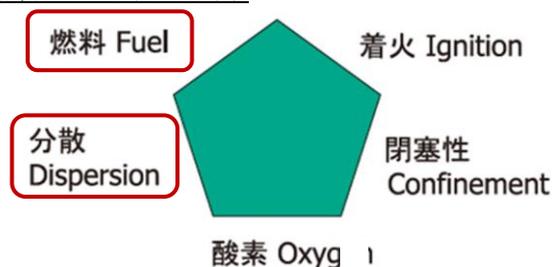
図5-1-2 粉塵爆発に必要な5要素

爆発の可能性について	今回事象の原因となりうるか	可能性
① 未燃ガス爆発	<ul style="list-style-type: none"> ・排ガス分析値(O₂, CO)から未燃ガスの発生はない、燃焼温度も安定 ・爆発現場が煤で汚れていない (炭化水素系のガス爆発では煤が必ず残る) 	なし
② 粉塵爆発	<ul style="list-style-type: none"> ・排ガス分析値(O₂, CO) および燃焼温度から通常の燃焼状態と判断されるため -通常燃焼時以上の可燃性の粉体が存在できない(×燃料) -可燃性の粉塵が高濃度で分散できない(×分散) 	なし
③ 水蒸気爆発	<ul style="list-style-type: none"> ・FBHE 蒸発器管の破孔があるため飽和水が漏洩した可能性がある ・大量の漏水の可能性と大量かつ高温の流動砂の存在がある 	あり

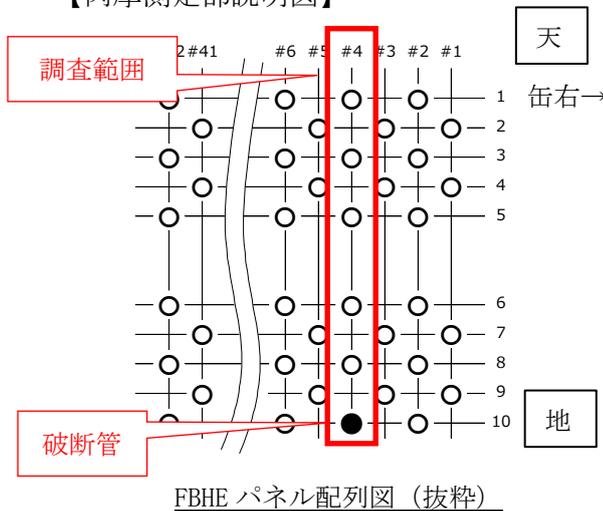
図 5 - 2 - 2

破断部近傍（#4）の肉厚を測定した結果は以下の通り。

Tsr : Thickness shell requirement 最低必要肉厚
 その圧力において計算上、伝熱管が強度を保つために最低必要とされる厚さで、以下計算式により求められ、元厚 5.6mm に対して破孔した管の Tsr は $t=3.88\text{mm}$ となる。

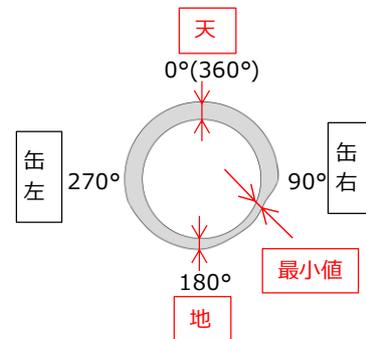
図 5 - 2 - 3

- ・地側斜め 45° 近傍に必要最小肉厚 T_{sr} を下回る外面減肉(減肉量 3mm 以上)が確認された。
- ・破断部近傍位置の金属組織は健全なフェライト+パーライト組織であり、材料欠陥、クリープ損傷や亀裂等の異常は確認されなかった。

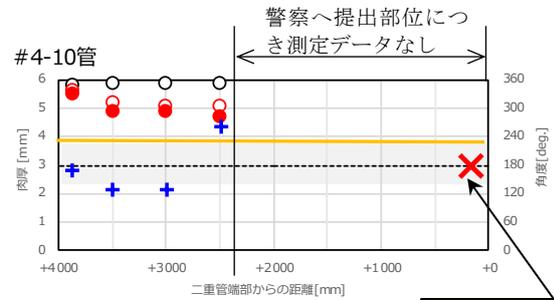
破断部

<考察>#4 パネルの内面腐食は確認されなかった。
