環境配慮型の製品・サービス

生物多様性の保全

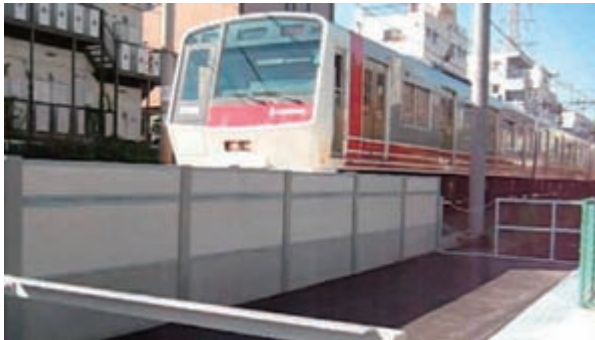
「シャオンキュウフレキ」は、日常生活の中で発生する不快な騒音を取り除き、静かな環境づくりに貢献する吸音性能と遮音性能をあわせもつ薄形防音パネルです。61mmという薄さながら一般の外壁ALCパネルに相当する強度があります。今後は鉄道分野において、沿線住民の方々が心地よく暮らせるための高機能防音壁としてさらなる進化が期待されています。

クリオン（株）「シャオンキュウフレキ」（相模鉄道線：神奈川県）

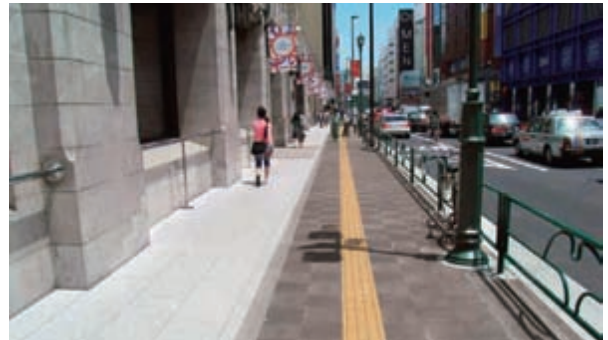
「アートスルー」と「オーシャンスリット」は、表面にスリットを施した透水・保水性ブロックです。意匠性が高くバリアフリー機能を持ち、水たまりがなく滑りにくく歩きやすいことが特長です。集中豪雨による河川や下水道への流水を緩和し、洪水防止の一助にもなります。また表面に目地と同じ幅のスリットがあるため、不快な振動が伝わらず、車椅子や自転車、ベビーカー等もスムーズに走行できます。

太平洋プレコン工業（株）「アートスルー」（新宿伊勢丹前：東京都）

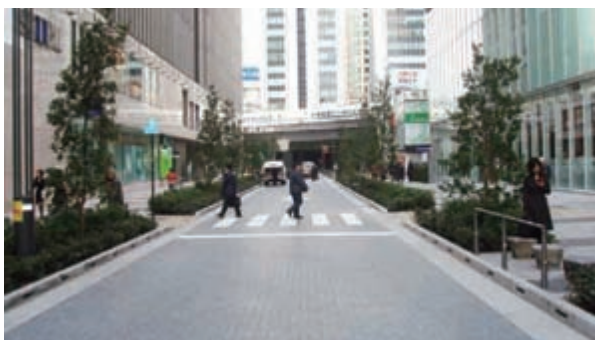
「グランパムストーン」は、業界で初めて大型車走行にも対応できる車道用保水性ブロックとして開発されました。この製品は、機能のみならず、デザイン性も高い製品となっており、天然石の風合いを生かした無顔料の製品は周辺環境にも馴染みます。表層を研磨仕上げし、深みのある光沢が高級感のある景観を提供します。さらにヒートアイランド現象の緩和にも貢献します。

太平洋プレコン工業（株）「グランパムストーン」（有楽町：東京都）

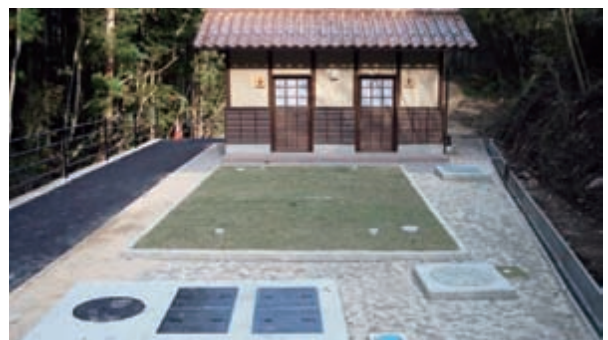
汚水処理システムの「ソフィール」は、わずかな消費電力で汚水処理ができます。処理された水はトイレの洗浄水などに再利用できます。

クリオン（株）「ソフィール」（世界遺産 石見銀山：島根県）

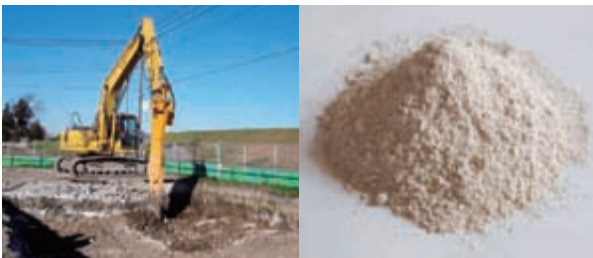
土壌汚染対策法の施行（2003年2月）を契機に、より安価で、安心な土壌汚染対策へのニーズが高まりました。当社は重金属類の不溶化に高い能力を発揮する材料「デナイト」の販売を2007年8月より開始しました。汎用的な土木機械により施行可能であり、公共工事をはじめ様々な土壌汚染の現場で使用されています。また、原位置での不溶化以外に、場外搬出するケースにおいても汚染の程度（溶出量）を低減する手法として活用されています。

不溶化工事施工状況

デナイト

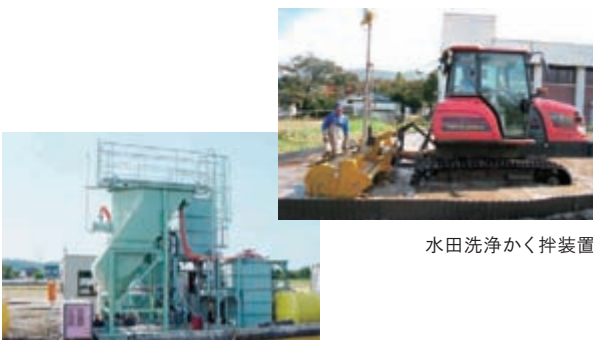
現在国内では、コメのカドミウム含有量の基準値引き下げが議論されています。そこで当社では、土壌からカドミウムを化学的に抽出し除去する原位置浄化工法を（独）農業環境技術研究所と共同開発しました。

この方法では土壌のカドミウムを60～80%除去し、コメのカドミウム吸収量を大幅に低減します。従来工法の客土法（土の入れ替え）と比較し、低コストで環境負荷が少ない画期的な工法です。

水田カドミウム除去装置

水田洗浄かく拌装置

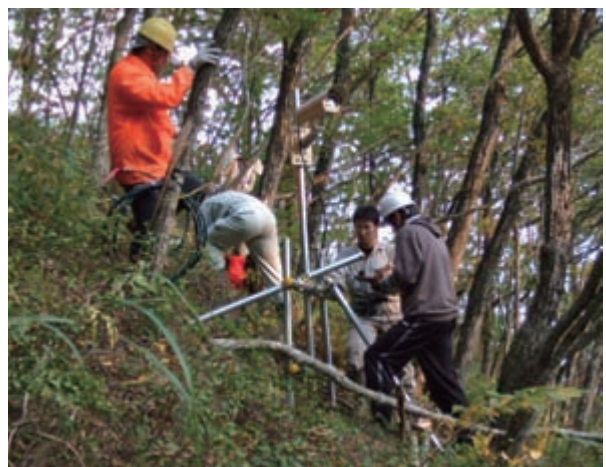
希少動物モニタリングカメラ設置状況
